**Tehniskās apsekošanas atzinums  
izglītības iestādes ēkai**

Izglītības iestādes ēka  
Parka iela 4, Vecružina, Silmalas pag., Rēzeknes nov.

TEHNISKĀS APSEKOŠANAS ATZINUMS

Izglītības iestādes ēka  
Parka iela 4, Vecružina, Silmalas pag., Rēzeknes nov  
Būves kadastra apzīmējums: 7888-004-0278

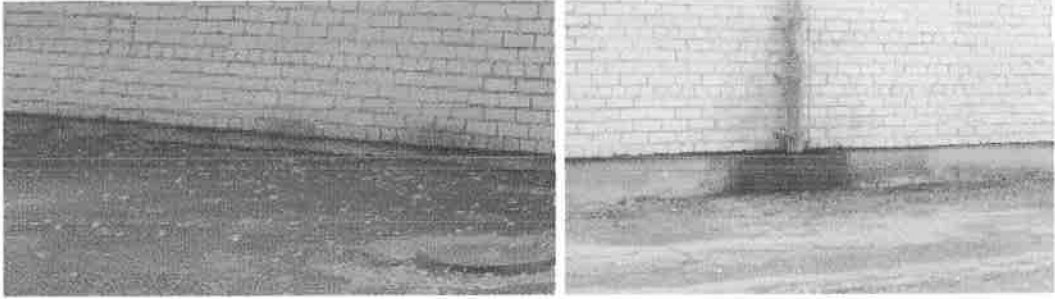
3.1.	Pamati un pamatne	30%
<p><i>Pamatu veids, to iedziļinājums, izmantotie materiāli, to stiprība, hidroizolācija, drenāža, būves aizsargapmales, ārsienu aizsardzība pret mitrumu.</i></p> <p><i>Gruntsgabala ģeomorfoloģiskais raksturojums; ģeodēziskais atskaites punkts (sienas vai grunts repers, marka, poligonometrijas punkts) absolūto augstuma atzīmju noteikšanai. Zemes virsas absolūto atzīmju robežas izpēte teritorijā. Veiktie lauka un kamerālie ģeotehniskās izpētes darbi un palīgdarbi: izstrādnes, līmetņošana, laboratorijas analīze, to apjomi. Nogulumu veidi grunšu izpētes areālā, gruntis, kas veido ēkas pamatni, to aplēses pretestība</i></p>		
<p>Ēkas pamati zem nesošām sienām ir izveidoti lentveida, no dzelzsbetona paneļiem 400 mm biezumā un monolītajiem aizbetonējumiem.</p> <p>Virspamata cokola augstums ēkai ir dažāds un daudzviet tas ir neatbilstoši zems, ieteicamais minimālais augstums 250 mm. Dēļ neatbilstoši zemās virszemes cokola daļas, ārēji nokrišņi pastiprināti slapina sienas apakšējo daļu, šlakstoties no cokola nomales uz silikāta ķieģeļa sienas.</p> <p>Cokola aizsardzībai pret nokrišņiem un citām ārējām iedarbībām nekādi papildus pasākumi nav fiksēti, ir izveidots kaļķa cementa javas apmetums, kas ir daļēji sabrucis un atdalījies no pamatnes un nepilda atbilstošu aizsardzību. Pastiprināti bojājumi un mitrums ir novērojami lietus tekņu izvadu rajonos, kas nav izveidoti lai atbilstoši novadītu ūdeņus, kas esošajā situācija pastiprināti slapina pamatus. Virspamata zonā dažviet ir novērojamas plaisu atvērumi, kas visticamāk radušies neprecīzo pamatu bloku montāžas dēļ un ārējo apstākļu iedarbībā. Plaisas vairākumu gadījumos veidojušies pamatu bloku savienojuma vietās, neveidojot blīvu savienojumu. Tā kā netiek konstatētas būtiskas plaisas kuras radītu aizdomas par to progresēšanu, to esamība nerada būtiskus draudus. Kopumā pamatu tehnisko stāvokli var vērtēt kā apmierinošu, nekādi būtiski, nestspējas samazinoši defekti nav novērojami, bet nepieciešams atjaunot starpbloku šuves, bloku nodrupumus un atjaunot bojāto apmetumu, lai novērstu pamatu tehniskās stāvokļa pasliktināšanos. Pagarbu sienas un pamata novietojums ir stabils. Veicot renovācijas darbus, nepieciešams ārpusē siltināt virspamata cokola daļu un vismaz 1m zem zemes līmeņa. Nepieciešams izveidot vertikālo hidroizolāciju.</p>

<p>Ēkas lielākai daļai aizargapmale ir veidota no asfalta seguma un monolīta betona, kas izvietota par ēkas perimetru. Eksploatācijas gaitā grunts pamatnes nestabilitātes un ārējo apstākļu ietekmes dēļ ir bojājusies apmale un veido nomales neblīvumus, plaisas un iegrimumus.. Esošā, bojātā nomale pilda daļēji savu funkciju un neizsargā pilnvērtīgi pamatus no ārējo nokrišņu iedarbības, kas rada papildus mitruma piesātinājumu pamatos. Iespējamības gadījumā būtu ieteicams izveidot jaunu nomali, lai nodrošinātu atbilstošu virszemes cokola daļas augstumu un samazinātu grunts mitrumu pamatu zonā.</p>

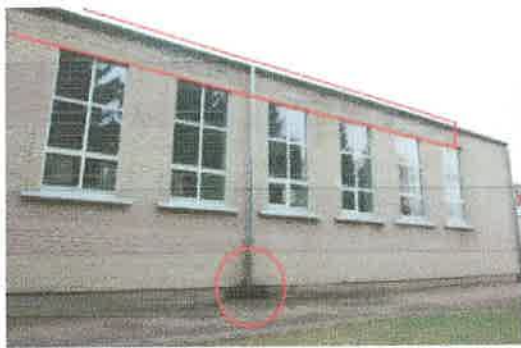
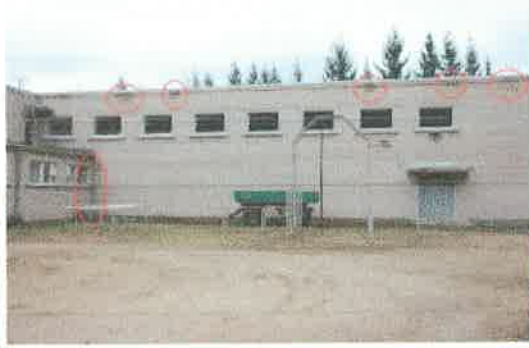
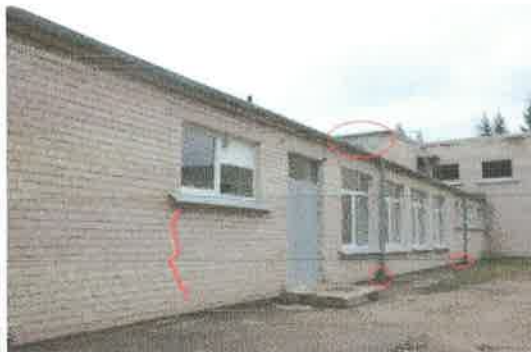
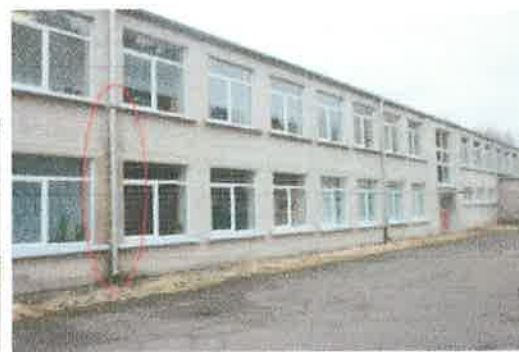
3.2.	Nesošās sienas, ailu sijas un pārsedzes	40%
<p><i>Pagraba un virszemes nesošo sienu konstrukcija un materiāls. Konstruktīvās shēmas. Galveno konstruktīvo elementu biezums un šķērsgriezums. Mūra vājinājumi. Plaisu atvērumu mērījumu un plaisu attīstības novērojumu dati. Atdalošā un tvaika izolācija. Koksnes bioloģiskie bojājumi. Sienu būvmateriālu stiprība, konstrukciju elementu pārbaudes un mūra stiprības aplēšu rezultāti. Kontrolzondēšanas rezultāti. Ailu siju un pārsedžu raksturojums, to balstvietas, citi raksturojošie rādītāji</i></p>		
<p>Nesošās sienas un šķērssienas balstās uz pamatu konstrukcijas, kas izveidota no betona blokiem un monolītā betona aizbetonējumiem.</p> <p>Ēkas nesošās ārsienas, iekšējās nesošās sienas un sienas ap kāpnēm veidotas no 510 un 380 mm biezām silikātķieģeļu mūra. Silikātķieģeļu mūris no iekšpuses ir apmests un no ārpuses izšuvots.</p> <p>Apskatot objektu ir aizdomas par sienu bojājumiem, kuru iespaidā no pamatiem mitrums nokļūst ēkas sienās. Līdz ar to var secināt, ka iespējams ir bojāta horizontālā hidroizolācija un no pamatu daļas mitrums dažviet nokļūst sienās. Mitruma nonākšana par kapilāriem sienās rada to straujāku bojāšanos, sabrukšanu un to īpašību (siltumizolācijas) pasliktināšanos.</p> <p>Dažviet zemā cokola dēļ sienas tiek pastiprināti slapinātas nokrišņu šļakstīšanās no zemes apmales. Īpaši ar mitrumu ir piesātinātas vietas kur ir lietūs ūdens novadīšanas cauruļu vertikālie izvadi.</p> <p>Atsevišķās vietās uz fasādes ārsienām, gan priekšā, gan aizmugurē, gan sānos ir novērojami nelieli plaisu atvērumi. Plaisas izmēri pārsvarā ir nelieli, dažviet ir veikta plaisu aizdarināšana. Apsekojot plaisas, tika secināts, ka tās nav caurejošas un nav bīstamas konstrukciju nestspējai. Plaisas visticamāk ir radušās sienu mūra, atsevišķu posmu dažādu deformāciju dēļ, grunts svārstību rezultātā, ārējo vibrāciju rezultātā .</p> <p>Lai gan silikātķieģeļu salizturība ir liela un pārsniedz 100 sasalšanas ciklus, tomēr 35 gadu sasalšanas un atkuššanas ietekmē ir novērojami nelieli ķieģeļu bojājumi. Šādi bojājumi laikam ejot palielināsies jo tuvojas vai ir jau pārsniegta ķieģeļa garantētas salizturības ciklu skaits. Dažviet sienas augšējā daļā ir novērojami pastiprināta sienas ķieģeļa nodrupšana, kas ir saistīta ar pastiprināta lietūs ūdeņu nokļūšanu uz sienas no bojātā jumta, parapetiem un horizontālajām notekām. Pastiprināti bojājumi novērojami arī vertikālo noteku tuvumā. Ir novērojams ka negatīvo iespaidu rezultātā mūrējums vienā vietā ir atjaunots, pārmūrējot nelielu daļu mūra.</p> <p>Sienas siltuma noturība neatbilst esošajiem standartiem LBN 002-01 par „ēku norobežojošo konstrukciju siltumtehniku”. Silikātķieģeļa vadītspēja ir 1,14 W/(m2xK), kas ir vājš rādītājs un nenodrošina ergonomisku eksploatāciju.</p> <p>Kopējais nesošo sienas tehniskais stāvoklis ir apmierinošs un nodrošina nestspēju. Vienīgais pareizais risinājums lai uzlabotu sienas siltumnoturību, samazinātu ķieģeļu</p>

drupšanu, samazinātu ārējās iedarbības un nodrošinātu ergonomisku ekspluatāciju ir visu sienu siltināšana no ārpuses. Sienas siltināšana no ārpuses uzlabos sienas ilgmūžību un vizuālo izskatu. Neatjaunojot bojātos ķieģeļus un neizveidojot aizsargkārtu mūrim turpināsies nesošo ārējo sienu drupšana un bojāšana, kas var izraisīt mūra nespēju nodrošināt nesošās konstrukcijas stiprību. Obligāti nepieciešams veikt stipri bojāto vietu atjaunošanu vai pārmūrēšanu.
