**Tehniskās apsekošanas atzinums
izglītības iestādes ēkai**

Kopmītnes ēka
Parka iela 4, Vecružina, Silmalas pag., Rēzeknes nov.

TEHNISKĀS APSEKOŠANAS ATZINUMS

Rīga, 2010. gada decembris

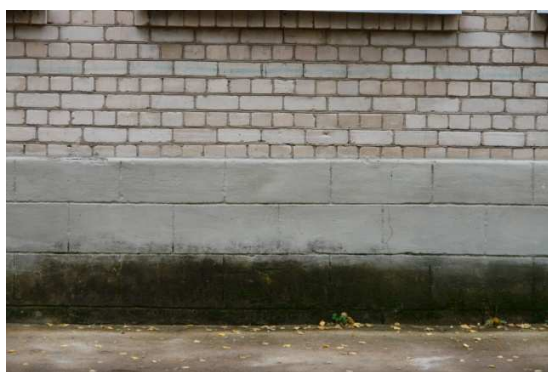
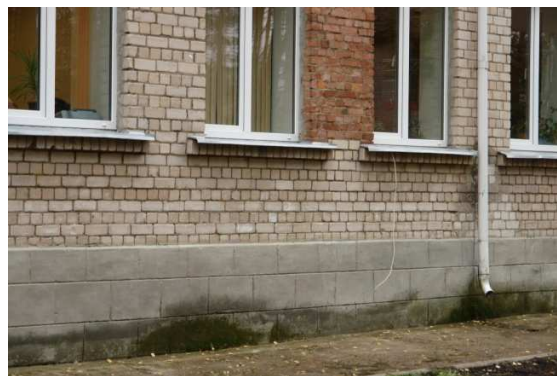
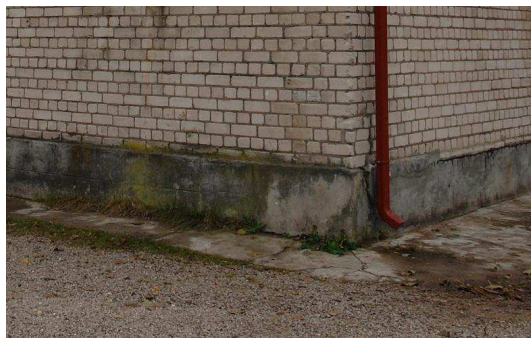
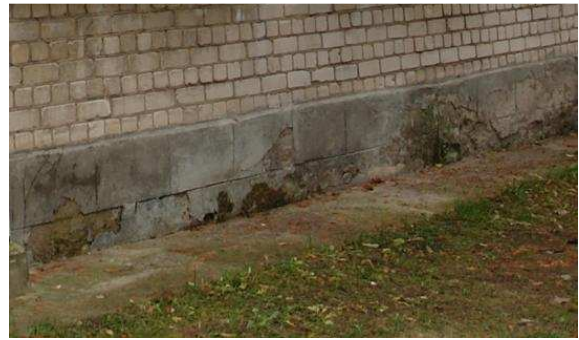
Ēkas pamati zem nesošām sienām ir izveidoti lentveida, no dzelzsbetona paneļiem 400 mm biezumā, ķieģeļu piemūrējuma un monolītajiem aizbetonējumiem. Cokola aizsardzībai pret nokrišņiem un citām ārējām iedarbībām nekādi papildus pasākumi nav fiksēti, ir izveidots kaļķa cementa javas apmetums, kas dažviet ir bojāts, vai atdalījies no pamatnes un nepilda pilnvērtīgu aizsardzību. Pastiprināti bojājumi un mitrums ir novērojami lietus tekņu izvadu rajonos, kas nav izveidoti lai atbilstoši novadītu ūdeņus, kas esošajā situācija pastiprināti slapina pamatus. Paaugstināta mitruma pēdas pamatos vērojama lielā daļā perimetra, kas veidojies neatbilstoša jumta un tekņu iespaidā, ūdenim pastiprināti krītot uz cokola aizsargapmales no kura šļakstās uz pašiem pamatiem. Virspamata zonā dažviet ir novērojamas plaisu atvērumi, kas visticamāk radušies neprecīzo pamatu bloku montāžas un citu materiālu salaidumos dēļ un ārējo apstākļu iedarbībā. Plaisas vairākumu gadījumos veidojušies pamatu bloku savienojuma vietās, neveidojot blīvu savienojumu. Tā kā netiek konstatētas būtiskas plaisas kuras radītu aizdomas par to progresēšanu, to esamība nerada būtiskus draudus. Kopumā pamatu tehnisko stāvokli var vērtēt kā apmierinošu, nekādi būtiski, nestspējas samazinoši defekti nav novērojami, bet nepieciešams atjaunot starpbloku šuves, bloku nodrupumus un atjaunot bojāto apmetumu, lai novērstu pamatu tehniskās stāvokļa pasliktināšanos. Pagrabu sienas un pamata novietojums ir stabils. Veicot renovācijas darbus, nepieciešams ārpusē siltināt virspamata cokola daļu un vismaz 1m zem zemes līmeņa. Nepieciešams izveidot vertikālo hidroizolāciju.

Ēkas aizargapmale ir izstrādāta no monolīta betona, kas izveidots par ēkas perimetru. Eksploatācijas gaitā grunts pamatnes nestabilitātes un ārējo apstākļu ietekmes dēļ ir bojājusies apmale un veido nomales neblīvumus, plaisas un iegrimumus. Esošā, bojātā nomale pilda daļēji savu funkciju un neizsargā pilnvērtīgi pamatus no ārējo nokrišņu iedarbības, kas rada papildus mitruma piesātinājumu pamatos. Iespējamības gadījumā būtu ieteicams izveidot jaunu nomali, lai nodrošinātu atbilstošu mitrumnecaurlaidību un samazinātu grunts mitrumu pamatu zonā.

Nepieciešams ēkas pamatus atrakt vismaz līdz 1m dziļumam un veikt pamatu vertikālo hidroizolēšanu un izveidot siltinājumu ar atbilstošu ekstrudēto putupolisterolu.

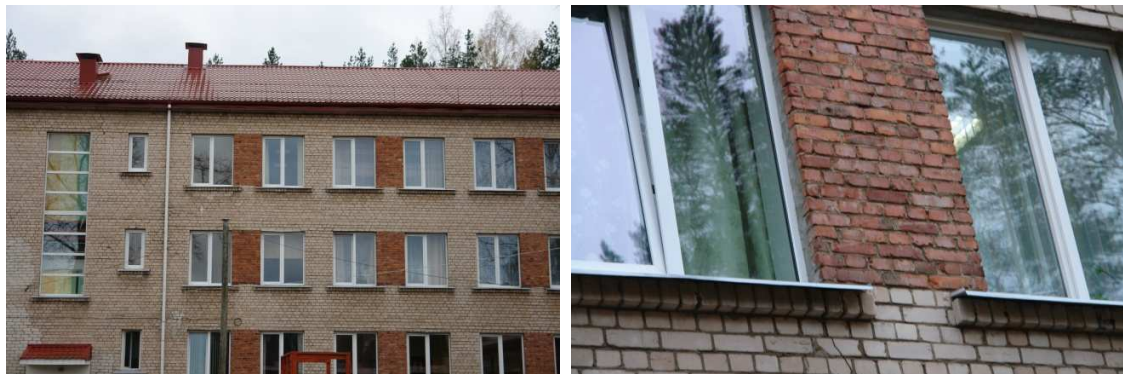
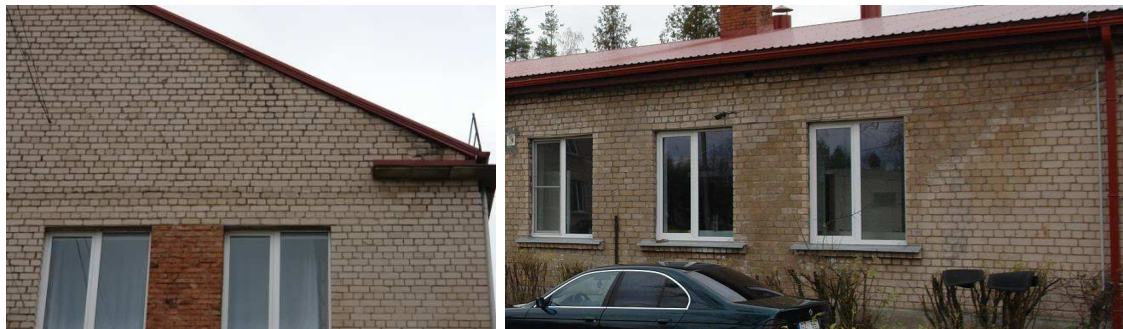
Uz visām fasādes ārsienām, gan priekšā, gan aizmugurē, gan sānos ir novērojamas nelieli plaisu atvērumi. Lielākā daļa plaisas ir ar minimāliem atvērumiem, bet atsevišķās vietās ir novērojami atvērumi, kuri sasniedz 0,5 cm. Apsekojot plaisas, tika secināts ka tās nav caurejošas un šobrīd nav bīstamas konstrukciju nestspējai, bet būtu ieteicams veikt plaisu monitoringo, lai novērotu vai plaisas nav progresējošas. Gadījumā, ja plaisas ir progresējošas, nepieciešams veikt atsevišķu, specializētu bojājuma novērtējumu un izstrādāt risinājumus plaisu progresā ierobežošanai. Plaisas visticamāk ir radušās sienu mūra, atsevišķu posmu dažādu deformāciju dēļ, grunts svārstību rezultātā, ārējo vibrāciju rezultātā un ārējo atmosfērisko apstākļu iespaidā.

Lielā daļā no sienas plaknes ir novērojams paaugstināts mitrums, kas negatīvi ietekmē sienas tehniskās gan siltumizolējošās īpašības. Mitruma rašanās iemesls saistīts ar neatbilstoša jumta, neatbilstošu tekņu un slīpo lietu iespaidā. Nepieciešams novērst negatīvās ietekmes izraisītājus un nosusināt sienas.

Lai gan silikātķieģeļu salizturība ir liela un pārsniedz 100 sasalšanas ciklus, tomēr 50 gadu sasalšanas un atkuššanas ietekmē ir novērojami ķieģeļu bojājumi. Māla ķieģeļu stāvoklis ir sliktāks un ir novērojami ķieģeļa virskārtas atdalīšanas, ko iespaido materiāla sliktākas salizturības un sliktāka spēja pretoties ārējo apstākļu ietekmei. Šādi bojājumi laicam ejot palielināsies jo tuvojas vai ir jau pārsniegta ķieģeļa garantētas salizturības ciklu skaits.

Kopējais nesošo sienas tehniskais stāvoklis ir apmierinošs un nodrošina stabili nestspēju, bet būtu ieteicams veikt atsevišķu plaisu ilgstošu novērojumu. Pareizais risinājums, lai uzlabotu sienas siltumnoturību, samazinātu ķieģeļu drupšanu, samazinātu ārējās iedarbības un nodrošinātu ergonomisku ekspluatāciju ir visu sienu siltināšana no ārpuses. Sienas siltināšana no ārpuses uzlabos sienas ilgmūžību un vizuālo izskatu. Neatjaunojot bojātos ķieģeļus un neizveidojot aizsargkārtu mūrim turpināsies nesošo ārsienu drupšana un bojāšana, kas var izraisīt mūra nespēju nodrošināt nesošās konstrukcijas stiprību.

Obligāti nepieciešams veikt stipri bojāto vietu atjaunošanu vai pārmūrēšanu.

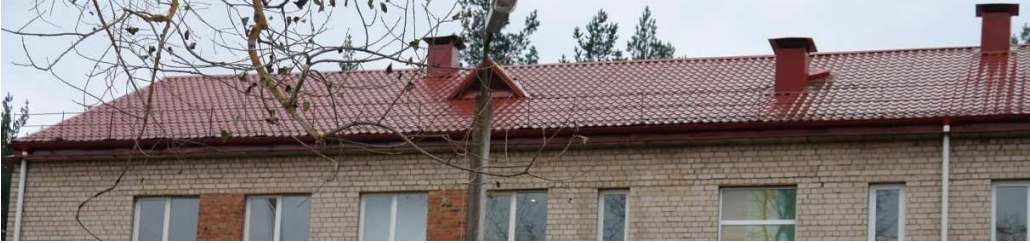
3.7.	Jumta elementi: nesošā konstrukcija, jumta klājs, jumta segums, lietusūdens novadsistēma	Konstrukcija- 50% Segums- 15% Notekas- 25%
<p><i>Jumta konstrukcijas, ieseguma un ūdens noteku sistēmas veids, konstrukcija un materiāls. Savietotā jumta konstrukcija un materiāls. Konstatētie defekti un to iespējamie cēloņi. Gaisa apmaiņa, temperatūras un gaisa mitruma režīms bēniņos. Tehniskā stāvokļa novērtējums kopumā pa atsevišķiem konstrukciju veidiem</i></p>		
<p>Divslīpju jumta konstrukcija veidota no koka spārēm, pie kurām piestiprinātas koka latas ar soli 500 mm. Spāres balstītas uz ēkas ārējām garenvirziena sienām, mūrlatas un koptura ar jumta krēslu. Jumta nesošā koka konstrukcija, latojums ir apmierinošā tehniskā stāvoklī un nodrošina nepieciešamo nestspēju. Jumta renovācijas gadījumā būtu nepieciešams nomainīt koka konstrukcijas elementus, kas sākušas bojāties. Nepieciešs apstrādāt koka elementus ar kombinēto pret trapes un uguns aizsardzības sastāvu. Koku konstrukcijas elementu ilgstošais un ugunsdrošais ekspluatācijai ir nepieciešams ik pa 5 gadiem apstrādāt ar kombinēto pret trapes un uguns aizsardzības sastāvu. Jumta segums veidots no profilētām skārda loksņēm. Esošais segums ir apmierinošā stāvoklī un nodrošina atbilstošu lietus ūdeņu noturību. Salaiduma vietas ar ventilācijas izvadiem ir novērojami nebūtiski lietus ūdeņu caurtecējumi.</p>

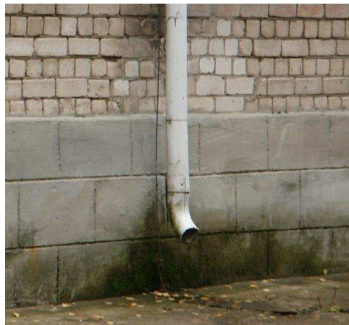
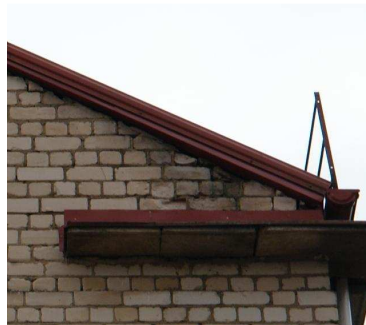
</div>		
<p>Lietus ūdens noteksisstēma ēkām ir veidota kā ārējā un ir uzstādīta salīdzinoši nesēn. Sistēmas tehniskais stāvoklis ir apmierinošs, bet ir pamatotas aizdomas ka jumta seguma, karnīzes un teknes salaiduma vietā ir nepilnības, kas izraisa nokrišņu nokļūšanu uz sienām. Noteku iztekas izveidotas tuvu pamatiem un rada pamatu pastiprinātu piesātināšanu ar mitrumu. Lietus ūdens izvadīšana ieteicama iespējami tālāk no pamatu zonas.</p>

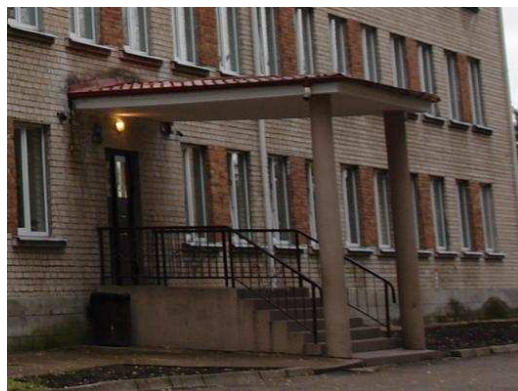
Pie ēkas ieejām ir izveidoti betona laieveņi. Lieveņu tehniskais stāvoklis ir apmierinošs un to nestspēja ir stabila. Dēļ tā, ka lieveņu plakne ir augstāka par cokola līmeni, to iespējams pastiprināti mitrinātas silikāta sienas. Lieveņiem ieteicams atjaunot bojātās vietas un izveidot hidroizolējošas savienojuma vietas ar ēkas sienām. Ieejas jumtiņa tehniskais stāvoklis ir apmierinošs, tie ir nesen atjaunoti. Nesošā dzelzsbetona konstrukcija ir atjaunota ar apmetumu. Kā hidroizolējošais materiāls ir izmantots profilētais skārds. Segums ir nesen uzstādīts un ir labā tehniskā stāvoklī. Minimālā slīpuma dēļ salaiduma vietās ar sienu rodas pastiprināts mitruma piesātinājums silikātķieģeļa sienā.

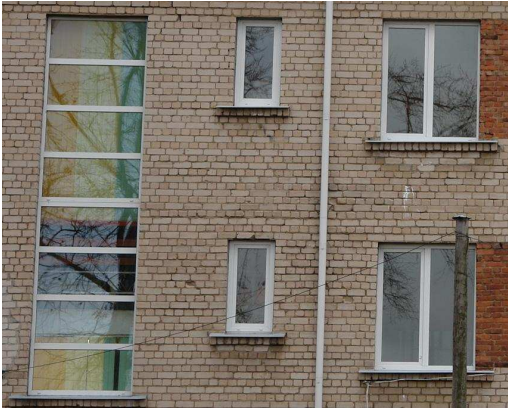
3.10.	Ailu aizpildījumi: vārti, ārdurvis, iekšdurvis, logi, lūkas	Logi- 20% Ieejas durvis- 35%
<i>Logu un balkona durvju, skatlogu (vitrīnu), slēgšu, ārdurvju, iekšdurvju un vārtu materiāls, veidi un konstrukcijas, jumtiņi un markīzes</i>		
<p>Būves sākotnējie logi ir veidoti no koka rāmjiem ar dubulto stiklojumu. Bet remontu gaitā ir nomainīti visi koka rāmja logus uz plastikāta loga rāmjiem, kuros iestiprināta stikla pakete. Dažviet novērojama sliktas kvalitātes montāža jaunajiem logiem, nepieciešams nosegt montāžas putas, kā arī dažviet loga rāmji ir tikai nedaudz ārpus ailes, līdz ar ko nav iespējama atbilstoša ailes siltināšana. Uzstādot PVC tipa logus tiek noslēgtas ventilācijas pieplūdes, ko sākotnēji nodrošināja vecie koka logi.</p>

- Pēc uzstādīto PVC logu uzstādīšanas nepieciešams telpās izveidot ventilācijas pieplūdes kanālus, vai logos iebūvēt ventilācijas kasetes.
- Lai būtu iespējama ilgstoša un droša ēkas ekspluatācija nepieciešams atjaunot apkures sistēmu uzstādot jaunus, atbilstošus elementus.
