**Ēkas energoaudita pārskats, Pēc Ēku energoefektivitātes likuma MK noteikumiem  
Nr. 39 „Ēkas energoefektivitātes aprēķina metode”.**

Vecružina, Sīmalas pag., Rēzeknes raj.  
Kopmītnes

Rīga 2010.

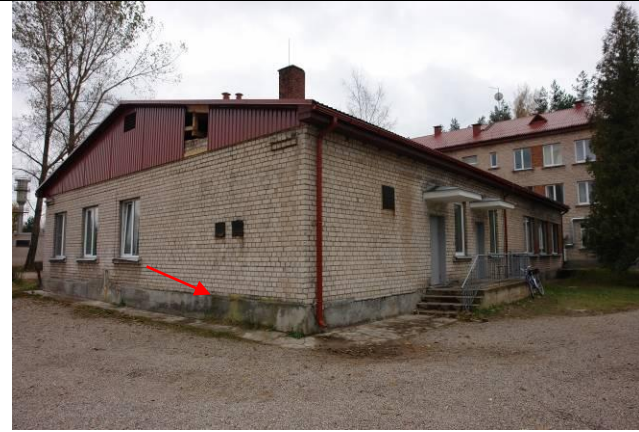
Sienās ir mitruma pēdas, bojātas lietus notekūdeņu sistēmas dēļ. Čokola apmetums ir bojāts. Mitrās sienas intensificē siltuma zudumus.

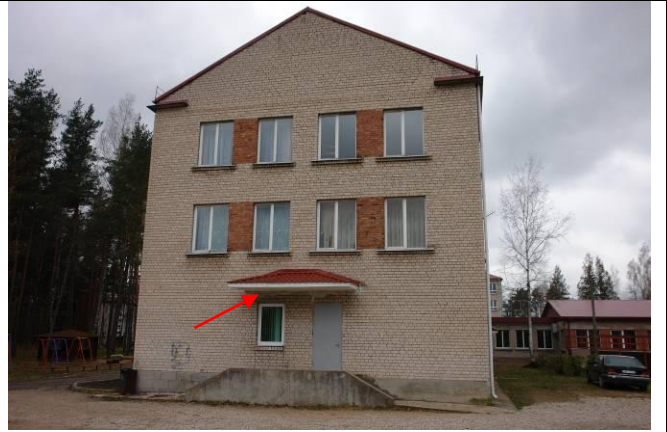
leejas mezgla jumtiņš ir renovēts. PVC tipa logi ir normālā tehniskā stāvoklī.

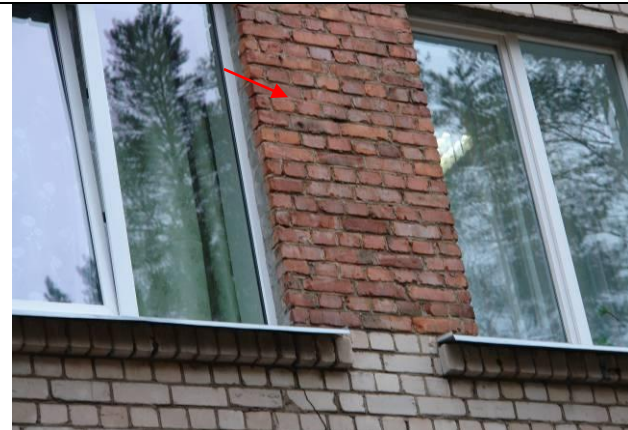
Fasādes siena ir zem intensīvas mitruma iedarbības, ārējais māla ķieģeļu mūrējums ir saplaisājis.

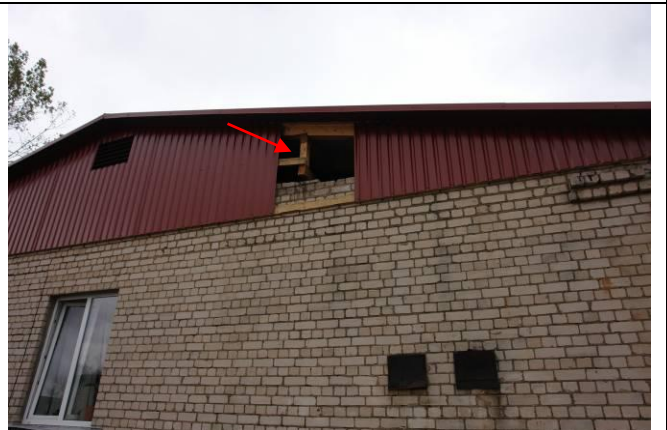
Ēdnīcas ēkā ir bojāti norobežojošas konstrukcijas tehniskajos bēniņos. Papildus caurumi intensificē tehniskā stāva ventilāciju un izraisa gaisa temperatūras kritumu.

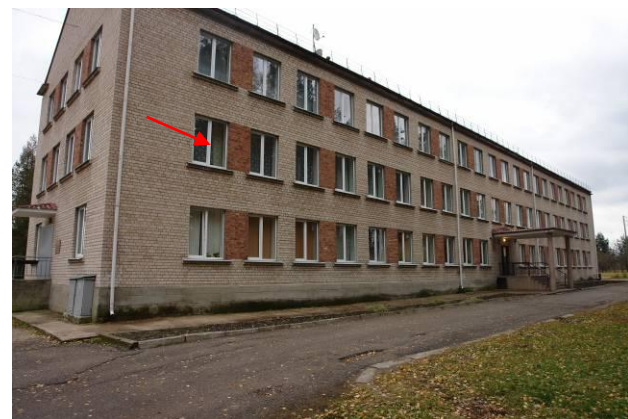
Ēkas iestiklota platība ir modernizēta. Koka logu vietā ir uzstādīti PVC logu bloki ar labākiem energoefektivitātes parametriem.

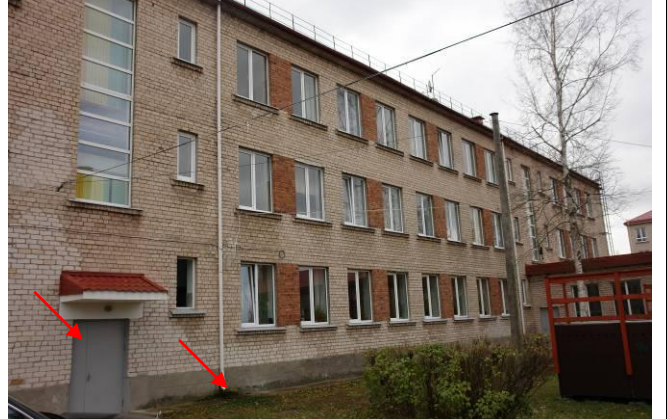
leejas ārdurvis ir modernizēts, veca koka ārdurvis vieta ir uzstādīti metāla ārdurvis. Ir redzami mitruma iedarbības pēdas cokoli un fasādes siena.

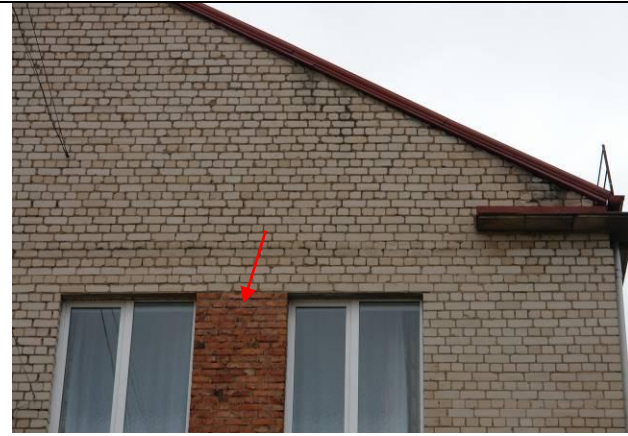
Siena ir zem intensīvas mitruma iedarbības, tas nozīmē, ka notekūdens novadīšanas sistēma ir bojāta. Mitrās sienas intensificē siltuma zudumus.

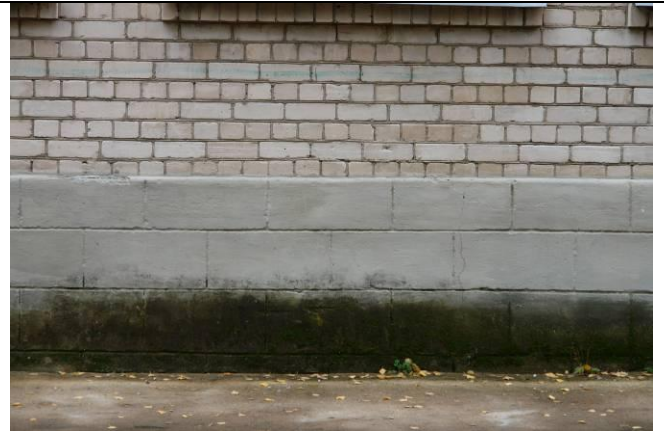
Cokola ir redzami mitruma iedarbības pēdas. Grunts nosēšanas un mitruma iedarbības dēļ cokoli ir izveidojušas plaisas.

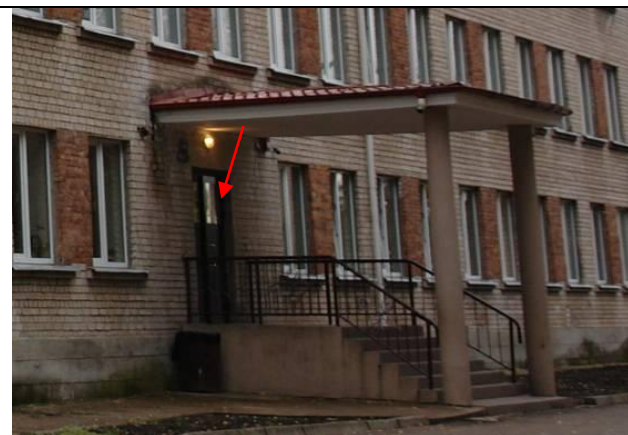
leejas bloka ir modernizēti ieejas ārdurvis no koka tipa durvīm pret PVC tipa ārdurvīm. Cokola līmenī tika noteiktas mitruma uzkrāšanas pēda. Mitrās konstrukcijās tiek intensificēti siltuma zudumu par 6-8 reizēm.

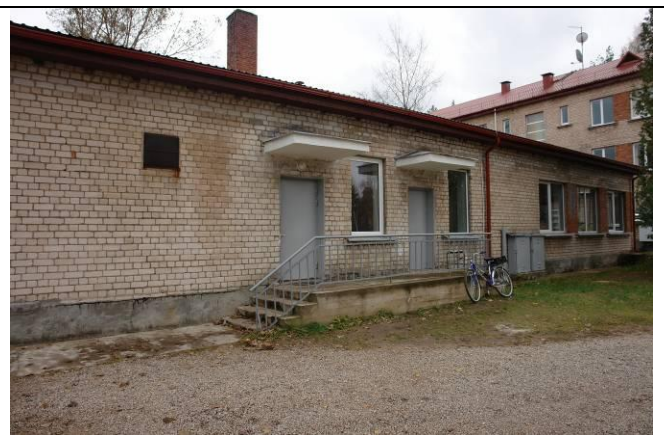
Visa cokola garuma ir redzami mitruma iedarbības pēdas, tas nozīmē, ka notekūdens novadīšanas sistēma ir bojāta. Mitrās sienas intensificē siltuma zudumus. Vietām sienas ir saplaisājušas, plaisas ir remontētas pašu spēkiem.

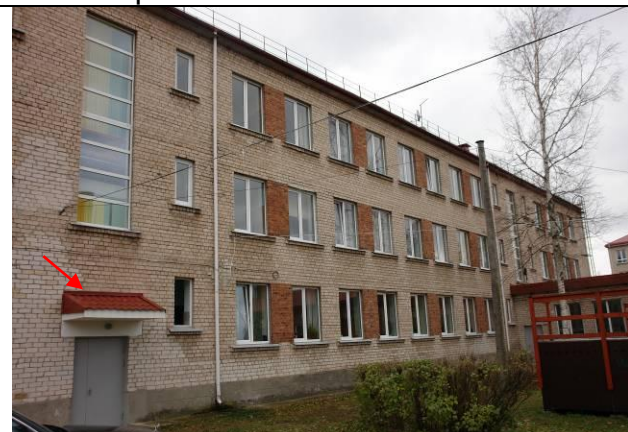
Ir nepieciešams uzlabot ieejas jūtīga blīvējuma pakāpi, jo apkures perioda laikā veidojas lineārais siltuma tiltiņš.

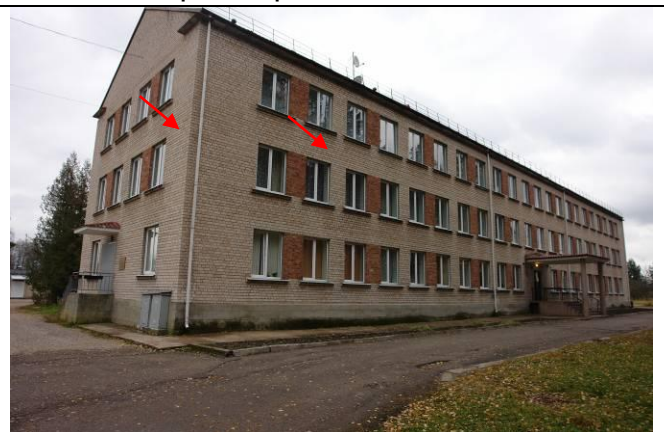
Sienas siltuma noturība neatbilst esošajiem standartiem LBN 002-01 par „Ēku norobežojošo konstrukciju siltumtehniku”. Pirms siltināšanas siltuma caurlaidības koeficients =  $1,14 \text{ W}/(\text{m}^2 \cdot \text{K})$ , pēc siltināšanas siltuma caurlaidības koeficients būs =  $0,3 \text{ W}/(\text{m}^2 \cdot \text{K})$

1.	<b>Fasādes un gala sienu siltināšana</b> 100 mm akmens vate vai ekvivalents (siltumvadības koeficients $\lambda \leq 0.037 \text{ W}/(\text{m}\cdot\text{K})$ ). + dekoratīvs tvaika caurlaidīgs apmetums. Pirms siltināšanas nepieciešams veikt konstrukciju nosusināšanas darbus (elektromagnētiskā metode vai alternatīva).	<b>32,41</b>	<b>70,67</b>	37,27	70,67	<b>15,12</b>	10,76

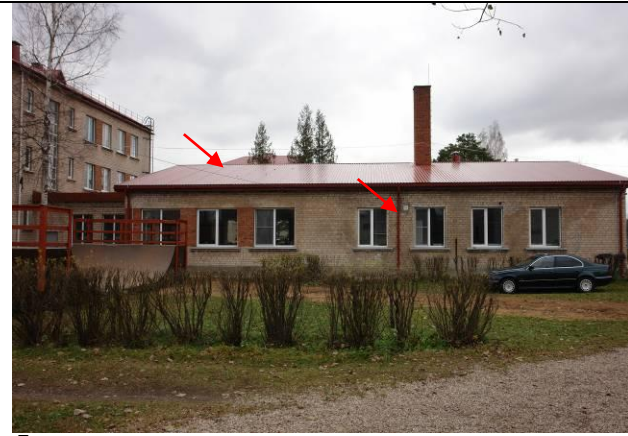
Ēdnīcas ēkas jumts un ārēja notek ūdeņu sistēma ir renovēti.

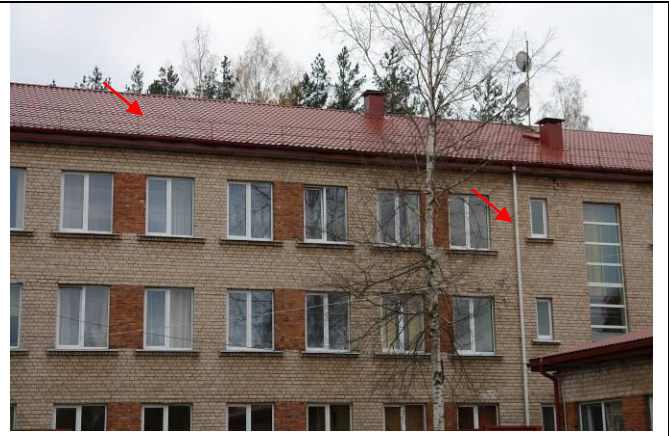
Kopmītnes ēkas jumts un ārēja notek ūdeņu sistēma ir renovēti.

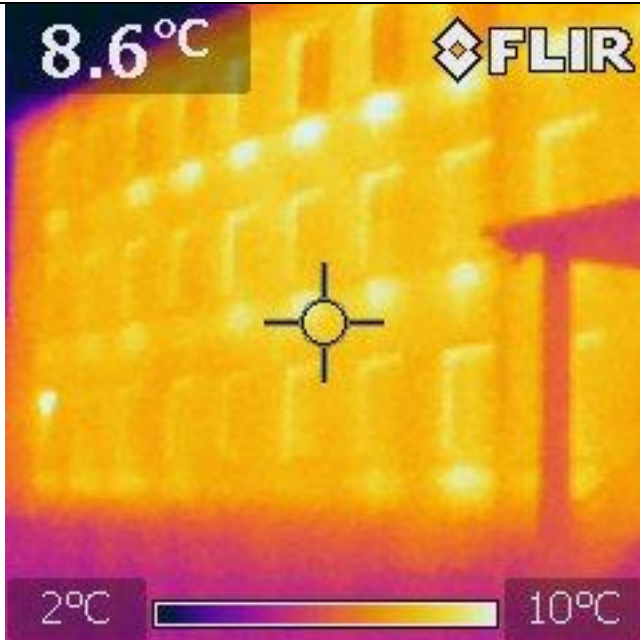
Salīdzinoši liela siltuma plūsma tika noteikta no fasādes sienam, vietas kur ir izvietoti radiatori, kas ir skaidrojams ar sienas materiālu sliktākiem siltuma vadības īpašībām un palielinātu mitruma saturu.

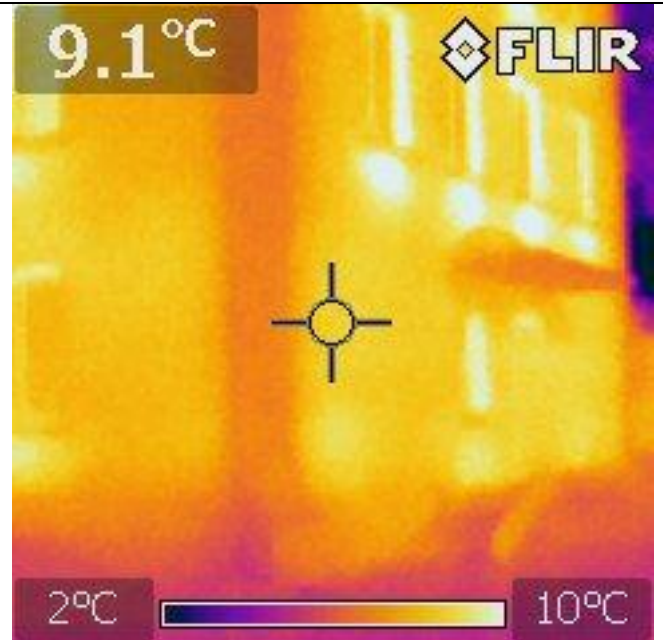
Termogrāfija liecina par liela silta gaisa apjomu eksfiltrāciju no kāpņu telpās logiem un sienam. Salīdzinoši liela siltuma plūsma tika noteikta no fasādes sienam, kas ir skaidrojams ar sienas materiālu sliktākiem siltuma vadības īpašībām un palielinātu mitruma saturu.

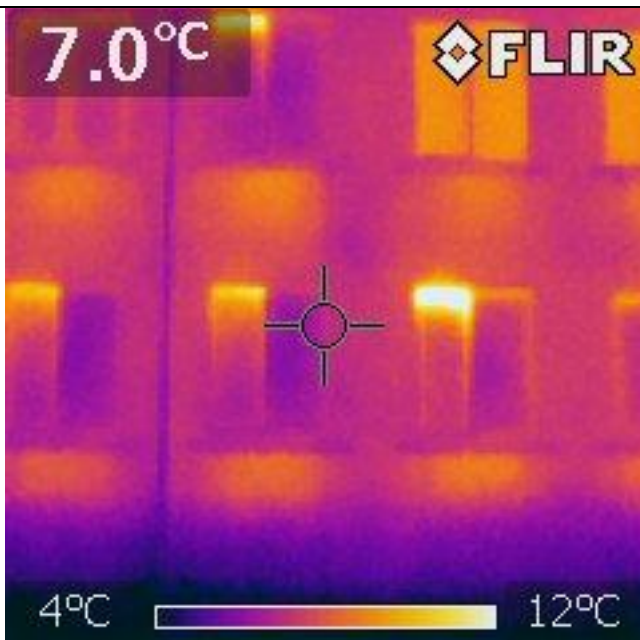
Salīdzinoši liela siltuma plūsma tika noteikta no sienam vietās kur ir izvietoti radiatori, kas ir skaidrojams ar sienas materiālu sliktākiem siltuma vadības īpašībām un palielinātu mitruma saturu.

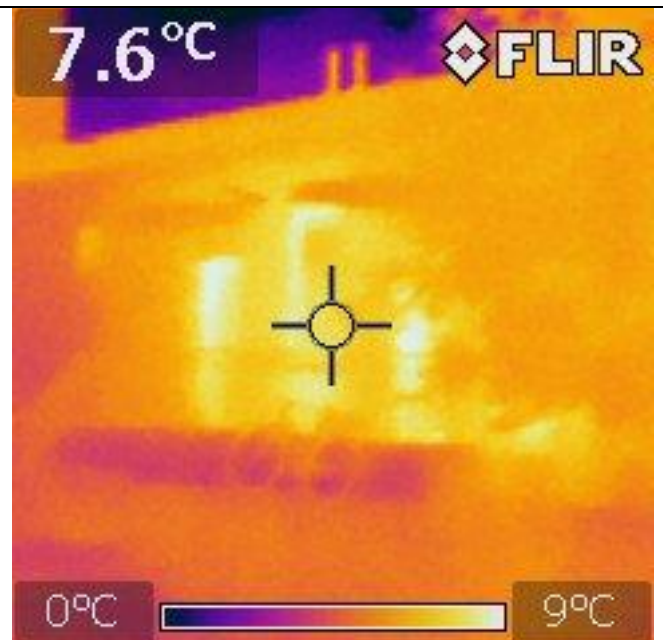
Termogrāfija liecina par siltuma plūsmu no ēdnīcas ieejas ārdurvis, kas ir skaidrojams ar sliktu ārdurvis materiālu siltuma vadības īpašībām.
