Tehniskās apsekošanas atzinums

Pirmsskolas izglītības iestāde
Kadastra nr. 7876 006 0247 001
Bekši, Ozolaines pagasts, Rēzeknes novads, LV-4633

Apsekošanas uzdevums : veikt ēkas nesošo konstrukciju (jumts, sienas, pamati) tehnisko apsekošanu un sastādīt ēkas nesošo konstrukciju tehniskās apsekošanas atzinumu saskaņā ar Latvijas būvnormatīva LBN 405-01 «Būvju tehniskā apsekošana » noteikumiem. Uzdevums izsniegts 2014.gada 13.februārī

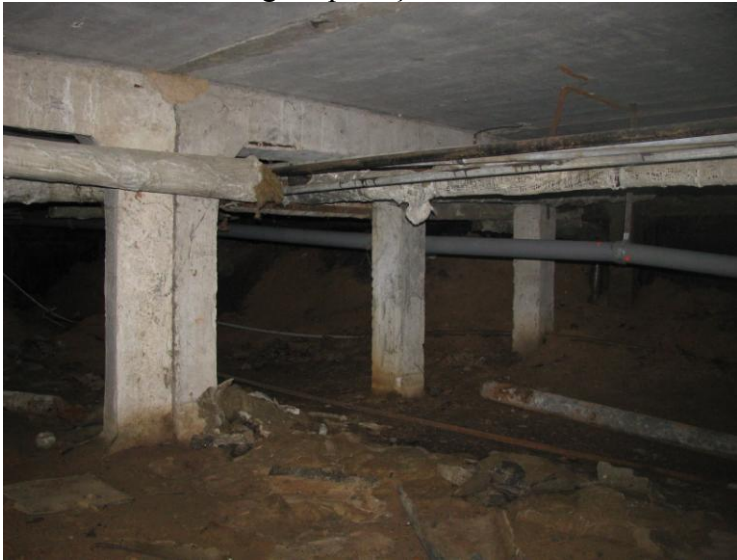
<p>4.1.1.att. Lentveida pamati – saliekami čaulas tipa elementi ar atvērumiem zem šķērsienām; pilnķermeņa elementi zem garensienām un kāpņu telpas sienām.</p>

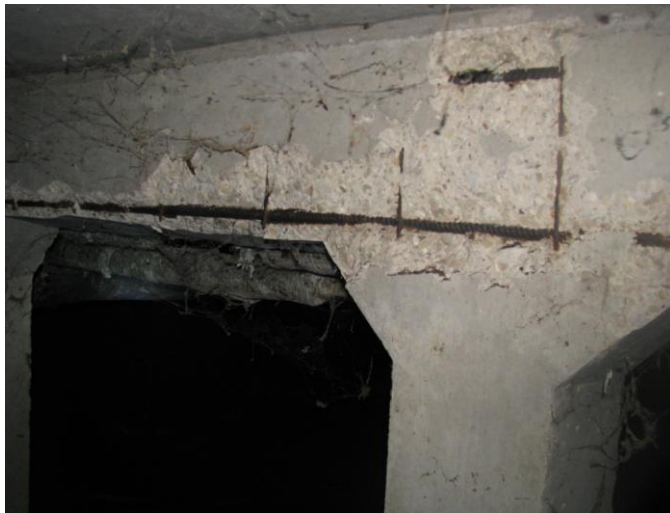
4.1.2. att. Pamatu elementiem atdalījusies betona aizsargkārtā. Stiegrojums korodējis.

2) ēkas pagrabstāvs netiek vēdināts, ir ar paaugstinātu mitrumu; pagrabstāva nesošajiem elementiem ir lokāli stiegrojuma bojājumi;

2) bojātā stiegrojuma un apmetuma remonts pagrabā un pamatu cokoldaļā;

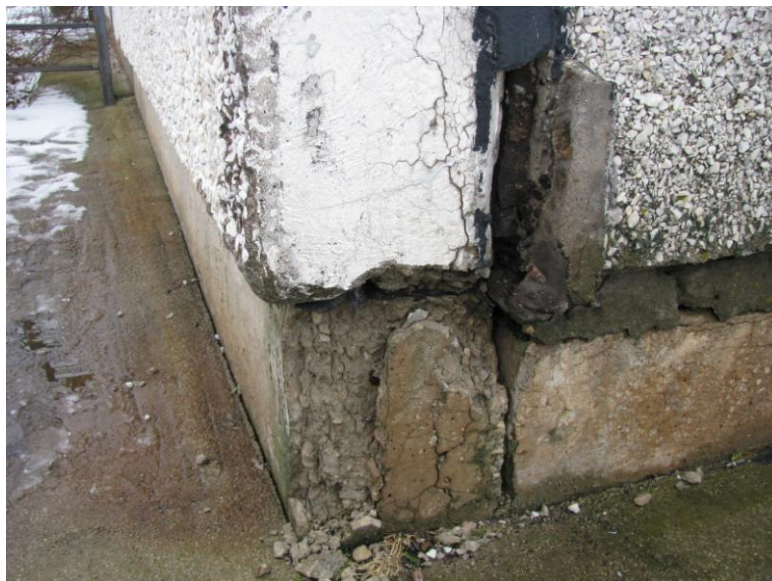
4.1.3.att. Šuvju atvērumi/spraugas starp saliekamajiem pamatu elementiem. Cokoldaļa mitra, lokāli mitruma un sala izraisīti bojājumi. Šuves starp saliekamajiem elementiem nehermētiskas. Bojāta/atdalījusies stiegrojuma betona aizsargkārtā un šuvju izolācijas aizsargkārtā.

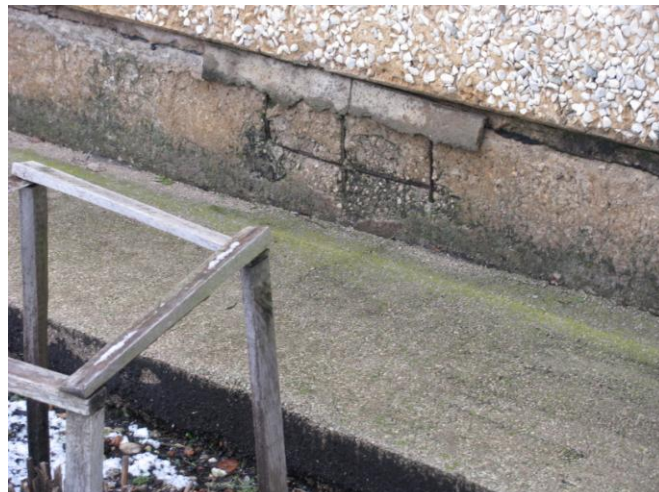
4.1.4.att. Ārpusē pamatu cokoldaļā bojāta stiegrojuma betona aizsargkārtā. Stiegrojums

korodējis. Bojāta šuve starp pamatu saliekamajiem elementiem un virszemes sienu paneļiem. Hidroizolācija novecojusi un zaudējusi savas mehāniskās un izolējošās īpašības. Vienlaikus kapilārais mitrums telpas iekšpusē 1.stāva līmenī un mitruma migrācija vertikālā virzienā no pamatiem un augšu netika konstatēta.

3) pamatiem ir novecojusi un savas īpašības zaudējusi hidroizolācija;

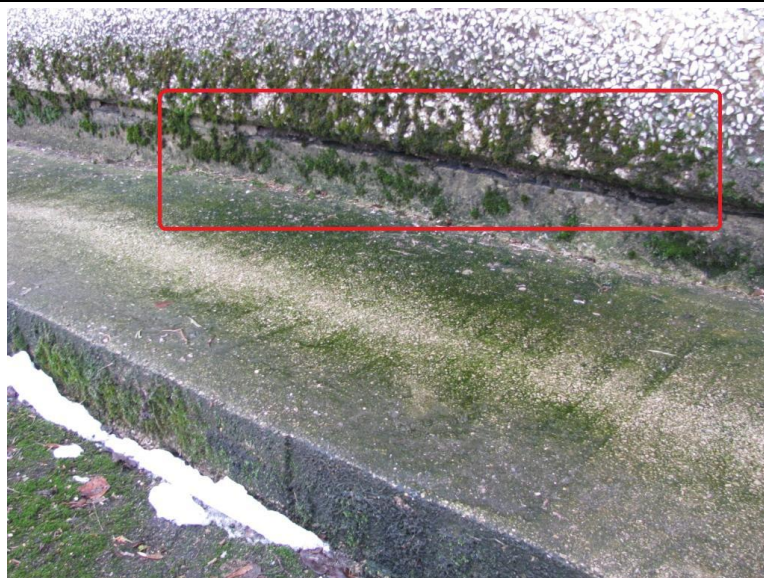
4.5.1.att. Šuve starp pamatiem un virszemes sienas paneļiem. Šuvju hermetizācijā un hidroizolācijā konstatēti ievērojami bojājumi. Siltumizolācija ēkā nav izmantota.

4) šuves starp sienu paneļiem nav hermētiskas un ir bojātas;

4) hermētiskuma atjaunošana sienu paneļu šuvēs;

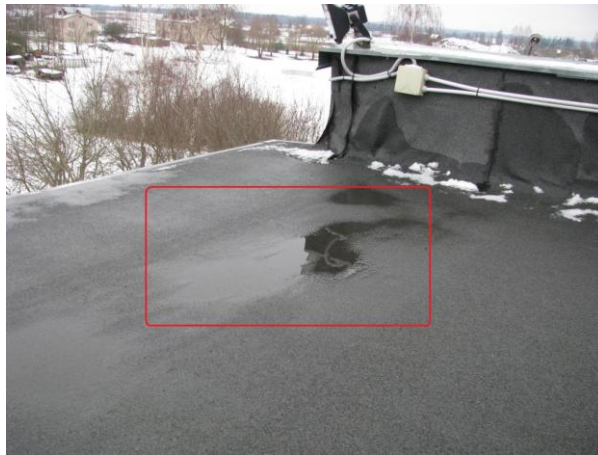
4.8.2.att. Jumta virsma nelīdzena; ar nepietiekošu kritumu. Vairākās vietās uz jumta krājas un nenotek nokrišņu ūdeņi. Lokāli bojājumi segumā: plaisas, nehermētiskas šuves.

8) jumta plaknes remonts novēršot nelīdzenumus un seguma remonts;

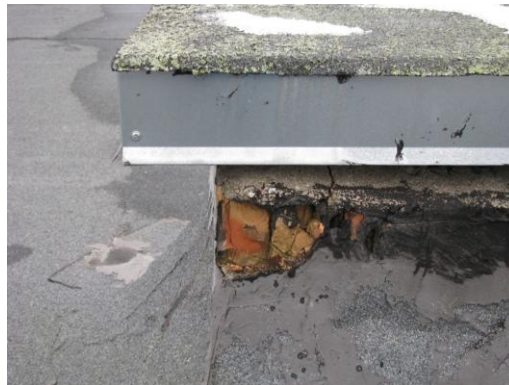
4.8.3.att. Virs jumta atrodas ventilācijas šahtu izvadi no mūrētiem ķieģeļiem, kas mitruma un sala ietekmē bojāti (izdrupuši, saplaisājuši). Virs šahtam jumtiņi, kas aizsargā šahtas no tiešu nokrišņu ūdeņu iekļūšanas.

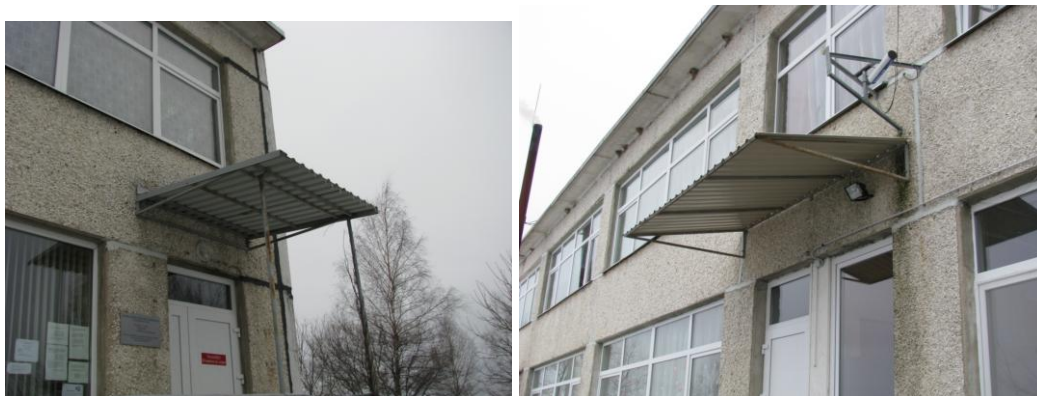
4.9.1 un 4.9.2.att. Jumtiņu fotofiksācija.

Virš ieejas durvīm ir jumtiņi no metāla konstrukcijām, kas pārsegtas ar metāla profilētajām losknēm. Nesošās metāla konstrukcijas korodējušas. Nekvalitatīvi veikta jumtiņu montāža un stiprināšana.

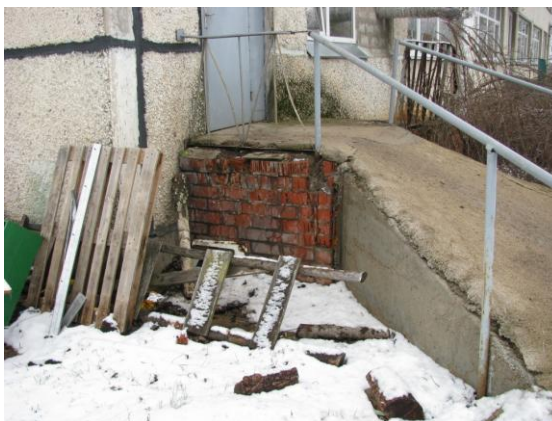
4.10.1 att. Kāpnes ar pandusu pie ēkas kurtuves zonas. Ķieģeļi sala un mitruma ietekmē saplaisājuši un izdrupuši. Apmetums nolobījies. Panduss ar plaisām, nelīdzenumiem, izdrupumiem.

6) ēkas ārējo un evakuācijas kāpņu remonts;

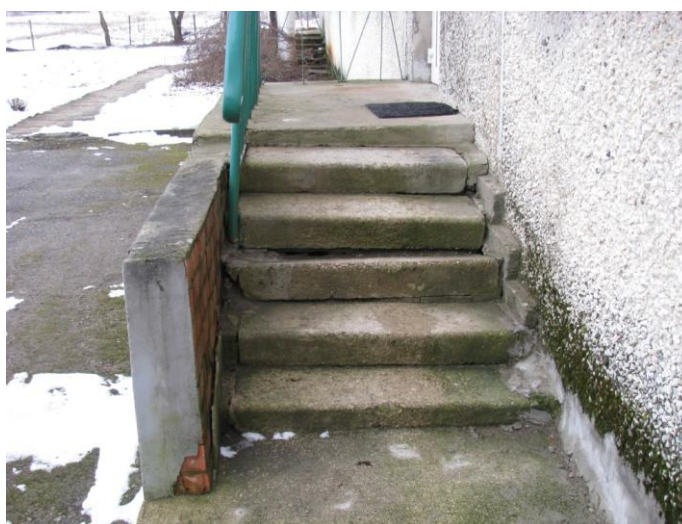
4.10.2. att. Kāpnes ievērojami deformējušās. Starp pakāpieniem ir plaisas un nobīdes. Elementi mitruma un sala bojāti. Atbalstsieniņa no ķieģeļu elementiem – ķieģeļi saplaisājuši, atsevišķās vietās ar izdrupumiem; sieniņai ir vertikāla un horizontāla nobīde, nolobījies cementa javas apmetums. Konkrēto kāpņu tehniskais stāvoklis vērtējams kā ļoti slikts.

5) āra metāla kāpnes korodējušas; betona kāpnes ir sliktā stāvoklī;

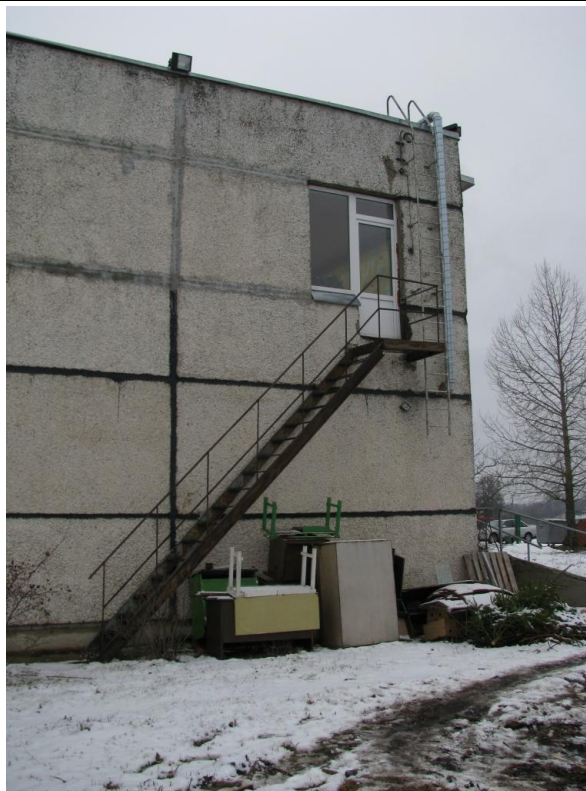
4.10.3. att. Evakuācijas kāpnes no metāla elementiem. Starp evakuācijas kāpnēm un ventilācijas stāvvadu atrodas kāpnes izejai uz jumtu. Kāpnes korodējušas. Metāla savienojumu detaļas izpildītas sliktā kvalitātē.

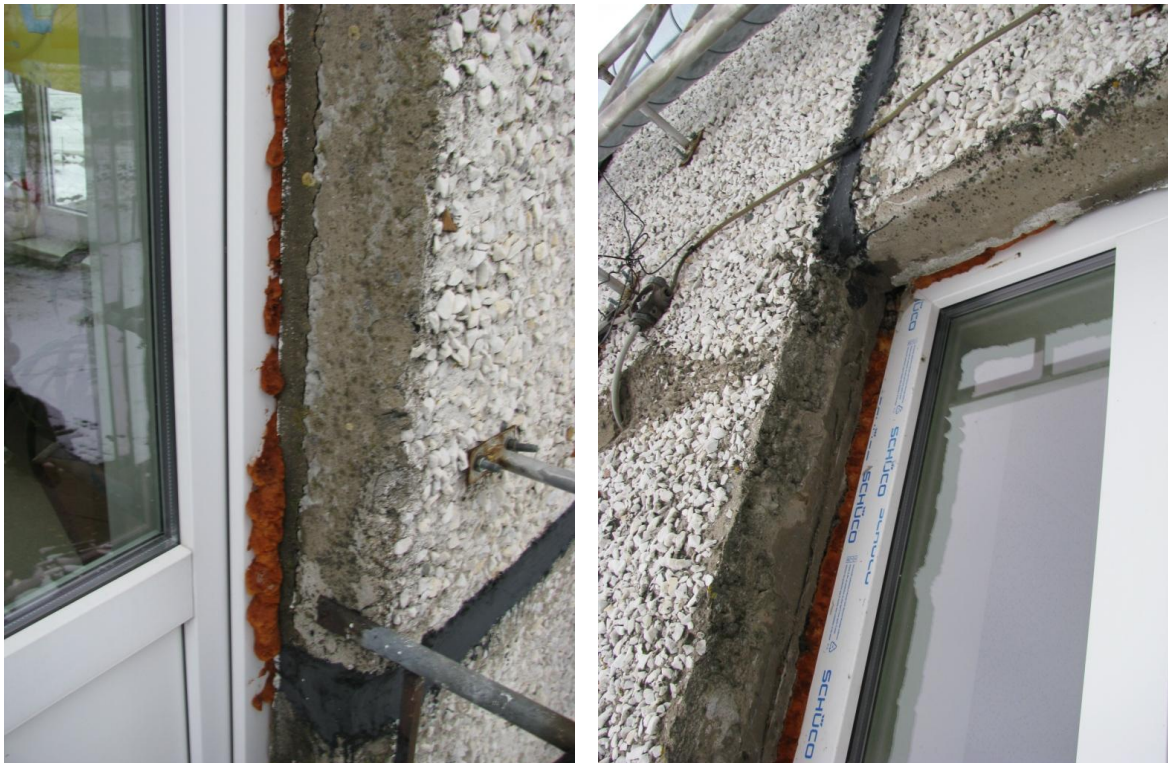
4.13.1 un 4.13.2.att. Logu un durvju fotofiksācija. Pirms vairākiem gadiem nomainīti koka rāmju logi pret logiem plastmasas ietvaros. Logu montāža veikta salīdzinoši sliktā kvalitātē; logi nav blīvi nostiprināti. Bojāta siltumizolācija starp logu ietvariem un ēkas sienu konstrukcijām. Atsevišķas lokālās vietās ēkas iekšpusē gan starp logiem, gan logiem un sienām konstatētas salīdzinoši nelielas spraugas.

7) logu un durvju remonts;

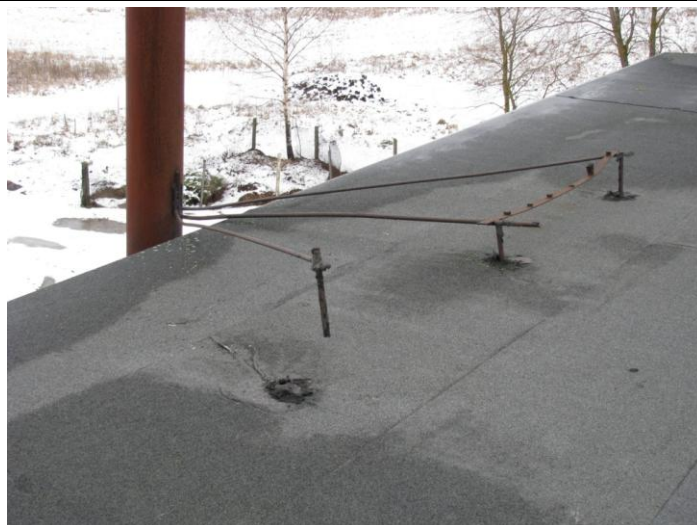
Ēkai 1.stāvā izvietota ar cieto kurināmo kurināma krāsns. Dūmenis – tērauda caurule bez siltumizolācijas čaulas. Konstatēti bojājumi dūmeņa stiprinājuma sistēmā – stiprinājumi ēkas jumta daļā atrodas avārijas stāvoklī. Dūmenim, vēja slodzes ietekmē, konstatētas virsnormatīvas svārstības un izlieces. Dūmenis kordējis, bez pretkorozijas krāsojuma.

6) dūmeņis korodējis, dūmeņa stiprinājumi pie ēkas jumta atrodas avārijas stāvoklī;

1) dūmeņa noenkurošana pie ēkas nesošajām konstrukcijām (dūmeņa nestabilitātes novēršana);

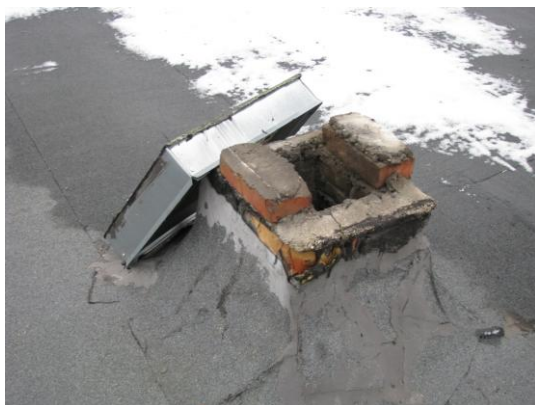
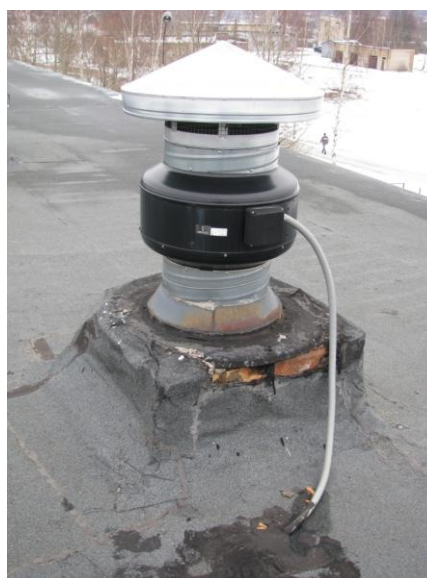
4.16.1. un 4.16.2.att. Ventilācijas šahtu un kanālu izvadi virs jumta.

Ēkai ir vairākas ventilācijas šahtas un kanāli, kas izvadīti virs jumta. Šahtas un kanāli netīri, bez vilkmes – praktiski nedarbojas. Uz jumta uzstādīta piespiedu ventilācijas iekārta, kas savienota ar ēkā esošu virtuvi.

9) esošie ventilācijas kanāli un šahtas bez vilkmes.

10) ventilācijas kanālu un šahtu remonts;
