**Ēkas energoaudīta pārskats, Pēc Ēku energoefektivitātes likuma MK noteikumiem
Nr. 39 „Ēkas energoefektivitātes aprēķina metode”.**

Parka iela 4, Vecružina, Sīmalas pag., Rēzeknes nov.
Skola

5.daļa. Ēkas apsekošanas foto dokumentācija un termogrammas

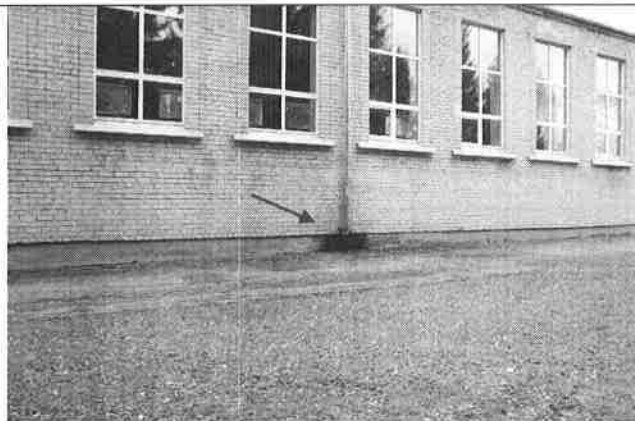
Sienās ir mitruma pēdas, bojātas lietus notekūdeņu sistēmas dēļ. Cokola apmetums ir bojāts. Mitrās sienas intensificē siltuma zudumus.

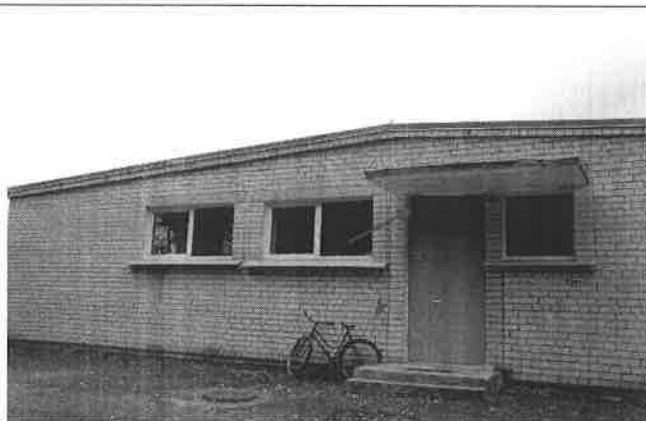
leejas mezgla jumtiņu ir nepieciešams noņemt jo jumtiņš uzkrāj mitrumu un apkures perioda laikā veido lineāro siltuma tiltiņu. PVC tipa logi ir normālā tehniskā stāvoklī.

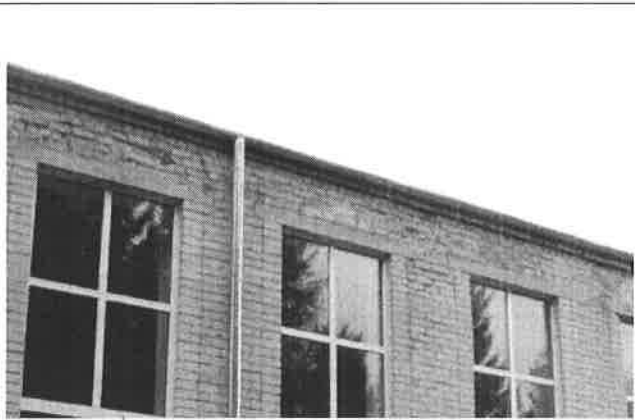
Fasādes siena ir zem intensīvas mitruma iedarbības, silikātķieģeļu mūrējums ir saplaisājis. Vietām ir mēģināts veikt ķieģeļu remontdarbus.

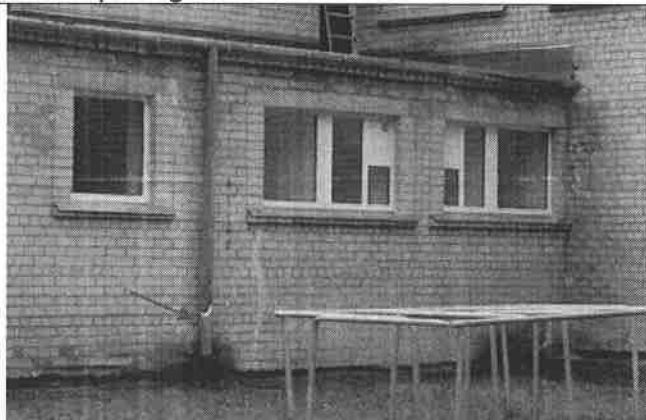
Lietus novadīšanas sistēmas disfunkcija, pieved pie sienas norobežojošas konstrukcijas mitrināšanas. Korpusu savienojuma vietā, mitruma akumulācijas dēļ veidojas termiskais tiltiņš.

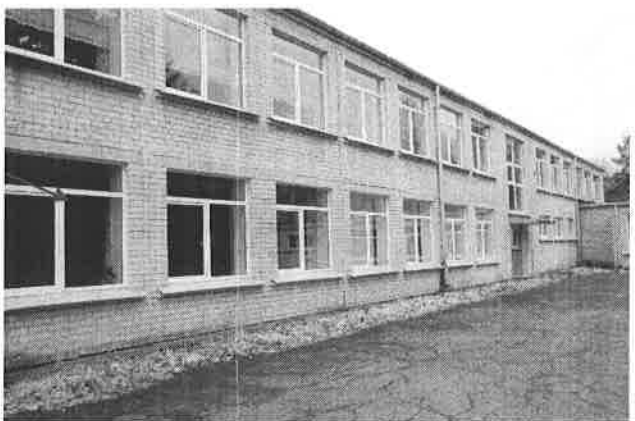
Ēkas iestiklota platība ir modernizēta. Koka logu vietā ir uzstādīti PVC logu bloki ar labākiem energoefektivitātes parametriem.

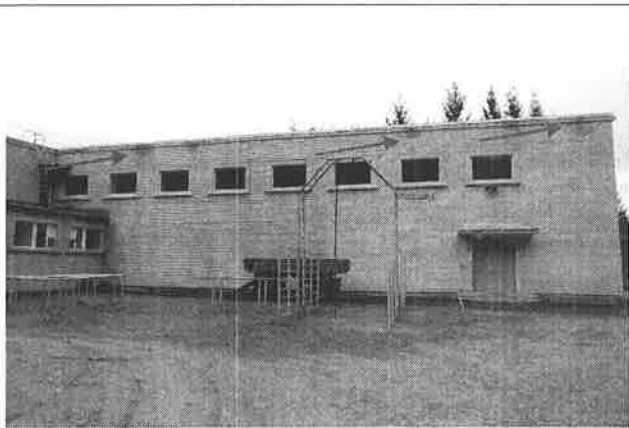
Jumta hidroizolacija ir mehaniski bojata uz sienas ir redzami mitruma plankumi.

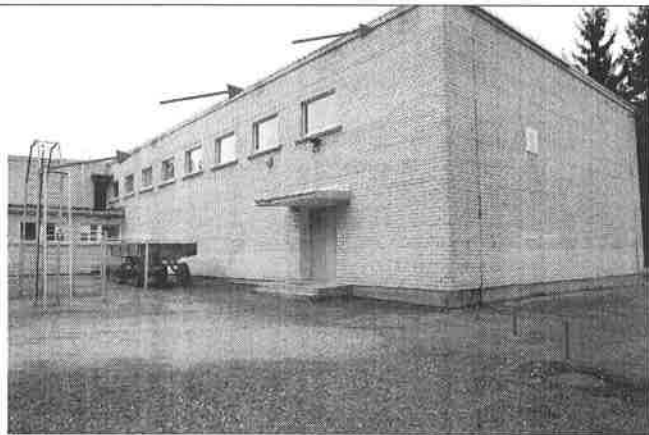
Jumta hidroizolacija ir mehaniski bojata uz sienas ir redzami mitruma plankumi.
