**Tehniskās apsekošanas atzinums
izglītības iestādes ēkai**

Kopmītnes ēka
Parka iela 4, Vecružina, Silmalas pag., Rēzeknes nov.

TEHNISKĀS APSEKOŠANAS ATZINUMS

Rīga, 2010. gada decembris

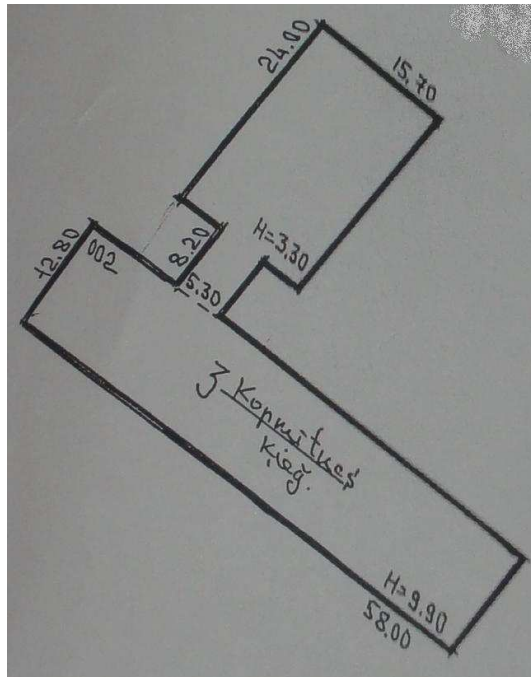
Ēka sastāv no diviem savstarpēji savienotiem korpusiem. Kopmītnes korpusi ir trijos stāvos un piebūves korpus vienā. Abiem korpusiem jumts veidots kā divslīpu jumts. Ēkas ārējie gabarīta izmēri 58,00 x 45,00 m². Paredzētā ēkas funkcija ir kopmītnes ēka ar ēdnīcas piebūvi. Pašreiz ēka tiek ekspluatēta paredzētajai funkcijai. Kopējā ēkas lietderīgā platība 2180,7 m².
