Tehniskās apsekošanas atzinums

Pirmsskolas izglītības iestāde
Kadastra nr. 7876 006 0247 001
Bekši, Ozolaines pagasts, Rēzeknes novads, LV-4633

Apsekošanas uzdevums : veikt ēkas nesošo konstrukciju (jumts, sienas, pamati) tehnisko apsekošanu un sastādīt ēkas nesošo konstrukciju tehniskās apsekošanas atzinumu saskaņā ar Latvijas būvnormatīva LBN 405-01 «Būvju tehniskā apsekošana » noteikumiem. Uzdevums izsniegts 2014.gada 13.februārī

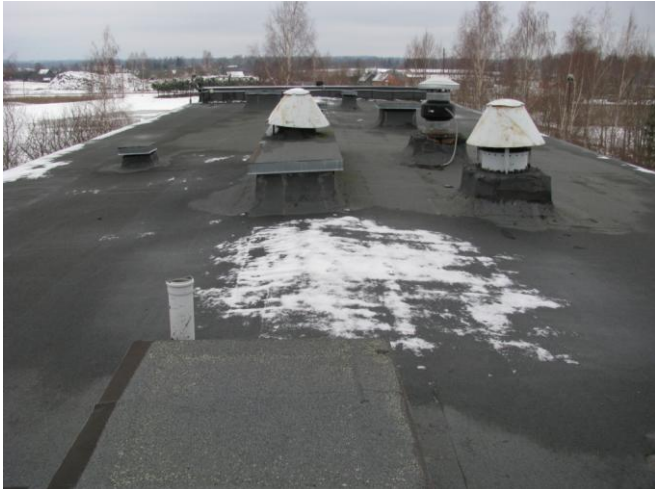
4.8.	jumta elementi: nesošā konstrukcija, jumta klājs, jumta segums, lietūsūdens novadsistēma	15-30
<p>Jumta konstrukcijas, ieseguma un ūdens noteku sistēmas veids, konstrukcija un materiāls. Savietotā jumta konstrukcija un materiāls. Konstatētie defekti un to iespējamie cēloņi. Gaisa apmaiņa, temperatūras un gaisa mitruma režīms bēniņos. Tehniskā stāvokļa novērtējums kopumā pa atsevišķiem konstrukciju veidiem</p>		
<p>Ēkai ir savietots jumts. Jumta nesošās konstrukcijas – saliekamās dzelzsbetona plātnes. Jumtam nav lietūs novadsistēmas (horizontālo un vertikālo tekņu). Jumta segums – veltņveida materiāli (ruberoīds).</p>

<p>4.8.1 att. Ēkas jumta fotofiksācija.</p>
